BENTENG TOBOALI (Memaknai Arti Sebuah Reruntuhan)

Kristanto Januardi*

* Penulis adalah Kapokja Pemugaran Balai Pelestarian Peninggalan Purbakala Jambi

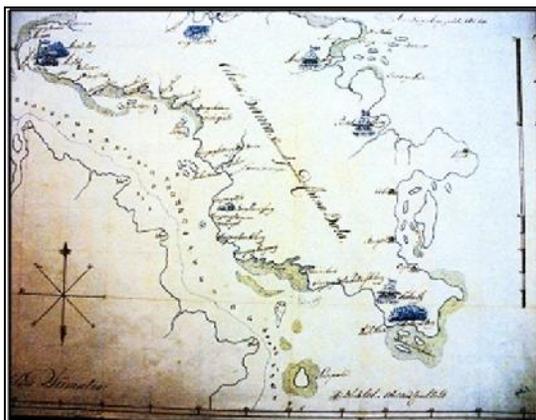
Rencana penempatan benteng dan pos militer Belanda di Pulau Bangka (sumber: Kearsipan Nasional Belanda)

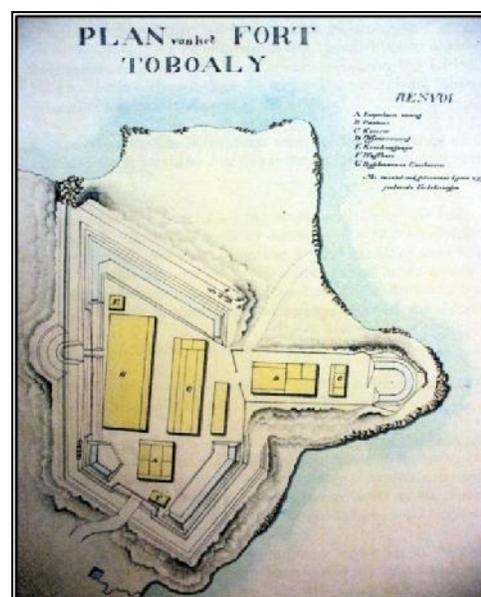
Denah rencana benteng Toboali Tahun 1825 (Sumber: Kearsipan Nasional Belanda)

Benteng ini masih sangat sedikit mendapatkan tindakan arkeologis, baik berupa penelitian, pemerian, penggambaran, pemetaan maupun studi teknis. Hal yang telah dilakukan adalah mendata singkat bangunan benteng dan menempatkan seorang juru pelihara untuk menjaga bangunan. Benteng ini dibangun pada tahun 1825, hal ini terlihat dari sebuah gambar rencana pembangunan benteng yang tertulis tahun 1825. Pada perkembangannya, bangunan ini pernah dikuasai Jepang antara tahun 1942-1945. Kemudian pada masa kemerdekaan bangunan ini dipergunakan untuk Kepolisian Distrik Toboali, yang kemudian berganti nama menjadi Kepolisian Sektor Toboali pada tahun 1980-an hingga akhirnya Polsek tersebut dipindahkan keluar benteng atau tepatnya dipindahkan ke depan lapangan kira-kira 50 meter sebelah utara benteng.

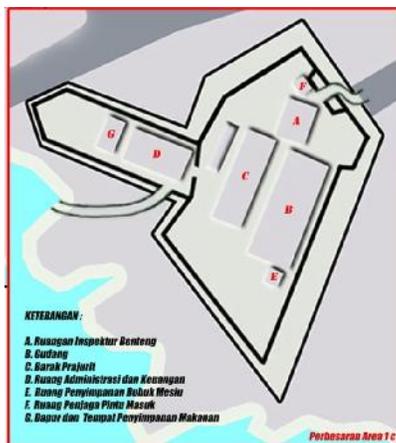
Gambar Denah Benteng Toboali
(sumber: Dinas Pariwisata Kab. Bangka Selatan)

Benteng Toboali memiliki denah seperti jajaran genjang pada halaman utamanya, ditambah sebuah halaman yang berbentuk persegi panjang dan menjorok ke arah barat yang pada bagian ujungnya berbentuk menyudut. Ukuran halaman I adalah 54 x 32 meter,

sedangkan halaman II yaitu bidang yang menonjol ke barat berukuran 35 x 15 meter. Halaman I memiliki ketinggian lebih tinggi sekitar 2 meter dari halaman II. Benteng ini mempunyai arah hadap ke utara atau tepatnya ke arah Kota Toboali, walaupun begitu pandangan ke arah selatan atau laut Jawa sangat terbuka lebar. Bagian-bagian dalam benteng dipisahkan untuk kebutuhan ruang yang berbeda-beda fungsi seperti yang telah dijelaskan sebelumnya.

Pintu masuk ke dalam benteng terlihat di beberapa tempat. Di sisi utara terdapat 2 jalur masuk, pertama jalur masuk utama melalui bagian tengah, di kanan kiri gerbang terdapat tembok tebal berukuran 110 cm dan lebar gerbang masuk 240 cm. Kedua adalah jalur masuk sebelah kanan, salah satu dindingnya dibuat agak melengkung. Ukuran gerbang masuk ini 450 cm. Di bagian dalam gerbang kedua akan dijumpai pintu kecil berukuran lebar 300 cm. Mungkin gerbang masuk lewat samping ini untuk memasukan barang-barang yang berukuran besar. Pintu selanjutnya yang berukuran lebih kecil terletak di antara halaman I dan halaman II yang keluar ke arah laut maupun keluar dinding barat. Terakhir gerbang ujung yang menyudut pada halaman II, yang dapat dipakai untuk keluar benteng melalui arah barat.

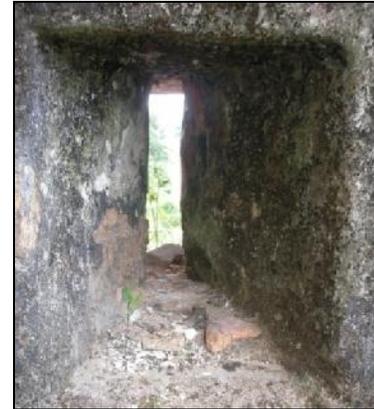
Celah intai/tembak pada dinding benteng

Glacis adalah bagian dinding miring di bagian luar *rampart*. *Glacis* pada Benteng Toboali terletak di atas lubang intai, kemiringan ini terjadi karena perbedaan ketebalan antara dinding bagian atas dan dinding bagian bawah. Untuk menghindari genangan air diperlukan dinding miring di antara keduanya.

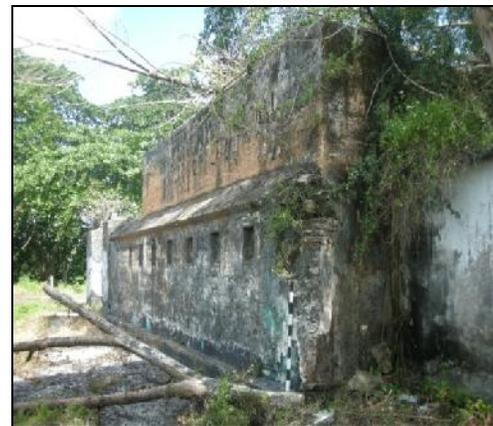
Dinding Utara benteng yang masih tersisa

nampak dibiarkan terbuka menghadap ke laut. Ukuran tembok benteng ini bervariasi antara lain berukuran tinggi 3,38 meter dan tebal 1,13 meter. Sementara di beberapa tempat seperti di bagian barat halaman I belakang kediaman inspektur benteng terdapat dinding yang dibuat rendah dengan ukuran tinggi 2,3 dan tebal 1,3 meter. Demikian juga dengan tembok di bagian ujung yang berbentuk menyudut pada halaman II memiliki tinggi 1,5 meter dan tebal 0,8 meter.

Parapet adalah dinding rendah di atas rampart. Ada beberapa lokasi yang memiliki parapet seperti di bagian utara, namun ada pula yang tidak ada seperti di bagian barat. *Flank* adalah dinding bastion. Flank tidak terlihat lagi sisa-sisanya di Benteng Toboali, dikarenakan bagian yang diperkirakan sebagai bastion telah runtuh dan hanya menyisakan pondasinya saja.

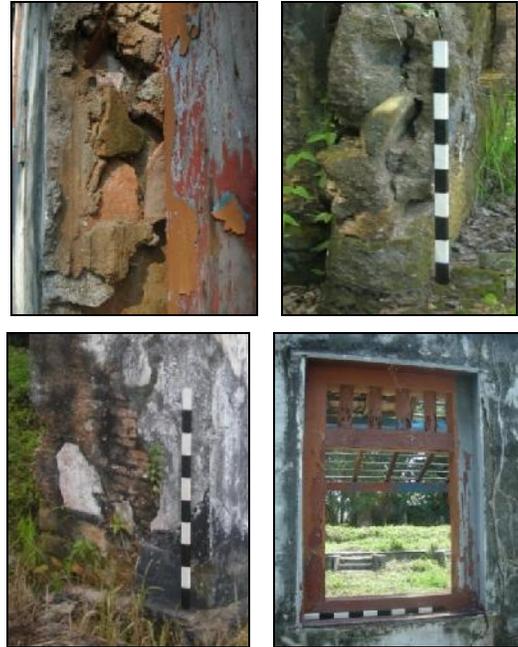
Bahan-bahan bangunan yang dipergunakan

Pengamatan dilakukan pada bahan dasar pembuatan komponen-komponen benteng dan teknik konstruksi bangunannya. Mengamati bahan yang dipergunakan dalam pembuatan komponen bangunan benteng dapat dijelaskan sebagai berikut. Dinding benteng dan bangunan di dalamnya terbuat dari bahan bata, pasir, kerikil, dan pecahan batu andesit, sedangkan semen merah dan kapur sebagai perekatnya.

Untuk bagian kusen serta rangka atap menggunakan bahan kayu. Jenis kayu yang digunakan adalah kayu khas Bangka yaitu kayu Nyatoh atau Balam (*Palaquium spp*). Sedangkan bagian atapnya sendiri ditutup dengan genteng dari tanah liat bakar. Genteng ini berukuran 40 x 25 cm dengan tebal 2 cm dan tidak ada stempel

pabrik. Warna cat yang dipergunakan untuk bagian dinding dan untuk kusen bangunan berbeda, hasil analisis menunjukkan bahwa susunan warna dari yang paling dasar hingga yang terakhir pada kusen adalah cat warna coklat tua, biru telur dan coklat muda. Sedangkan pada dinding bangunan terlihat urutan warna coklat kemerahan (warna bahan dasarnya), putih kapur, hitam, putih kapur, dan hitam pada bagian-bagian yang diberi lis warna hitam.
